## EFEKTIFITAS PROSES DATA DRONE DALAM MENGEVALUASI KRITERIA KEBERHASILAN REKLAMASI

### EFFECTIVENESS OF DRONE DATA PROCESSING IN EVALUATING RECLAMATION SUCCESS CRITERIA

Kokon Tryanko dan Yoan Desianda

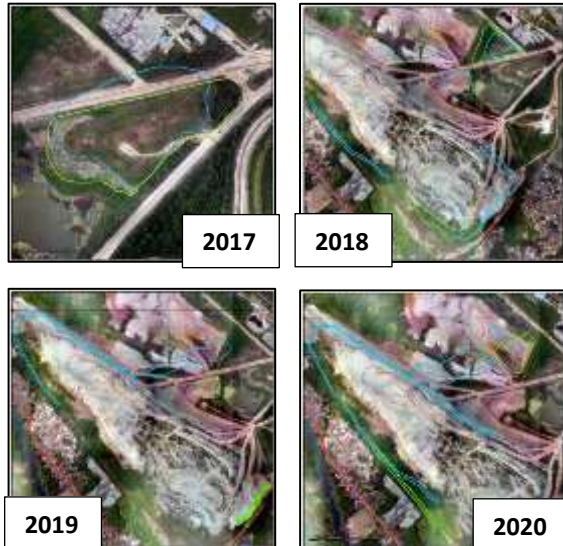
**Gambar 3.2** Realisasi Pelaksanaan Reklamasi Tahun 2017-2020

Dari seluruh laporan tersebut didapat luasan kegiatan rencana reklamasi terhadap areal realisasi pelaksanaan reklamasi seperti pada Gambar 3.2.

Keterangan : — Areal Rencana Reklamasi  
— Areal Realisasi Reklamasi

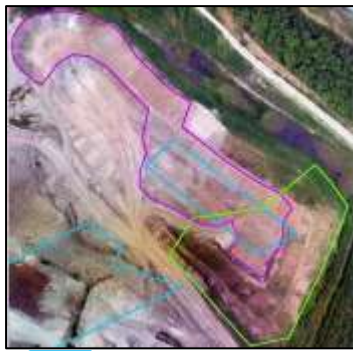
**Gambar 3.5** Data Drone Area Penebaran Tanah Zona Pengakaran

Berdasarkan data *drone* yang di *overlay* terhadap rencana, realisasi dan pelaporan pada Gambar 3.5 berikut terdapat ketidaksesuaian luas area yang ditebar antara rencana, realisasi dan laporan.

Keterangan :   Rencana Tebar Soil  
  Realisasi Tebar Soil  
  Laporan Tebar Soil

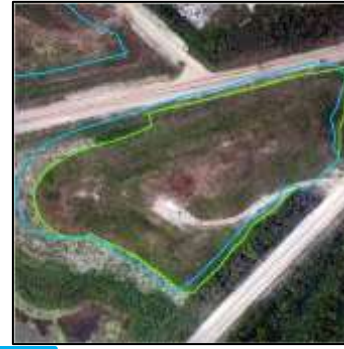
**Gambar 3.6** Data Drone Area Penanaman

Berdasarkan data *drone* yang di *overlay* terhadap rencana, realisasi sudah sesuai dengan rencana sebagaimana Gambar 3.6.

Keterangan :   Rencana Luas Penanaman  
  Realisasi Luas Penanaman

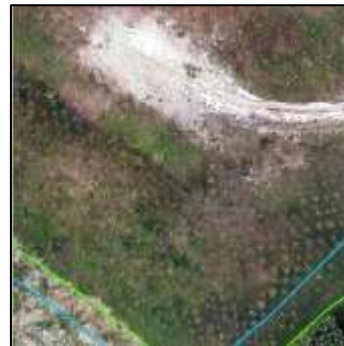
**Gambar 3.7** Data Drone Jenis Tanaman

Namun untuk tanaman penutup (*cover crop*) terdapat sebagian area yang tidak tumbuh, tanaman cepat tumbuh tidak sesuai jarak tanam dimungkinkan terdapat tanaman yang mati namun tidak di sulam, dan terdapat tanaman lokal yang luasannya dapat dihitung dengan bantuan data *drone*, semuanya perlu dilakukan konfirmasi di lapangan untuk kesesuaian jenis tanaman yang disetujui dalam dokumen reklamasi seperti pada Gambar 3.7.

Keterangan :   Rencana Luas Penanaman  
  Realisasi Luas Penanaman

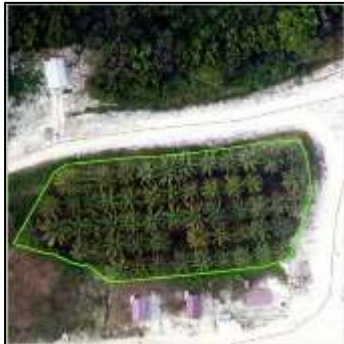
**Gambar 3.8** Data *Drone* Penutupan Tajuk

Objek penutupan tajuk dapat dianalisa dengan data *drone*, sebagaimana Gambar 3.8.
